PREFEITURA MUNICIPAL DE MUANÁ
SECRETARIA MUNICIPAL DE OBRAS, TRANSPORTE E URBANISMO

# JUSTIFICATIVA TÉCNICA

# RELATÓRIO FOTOGRÁFICO PARA A REFORMA DA ESCOLA MUNICIPAL PAULA FRASSINETTI

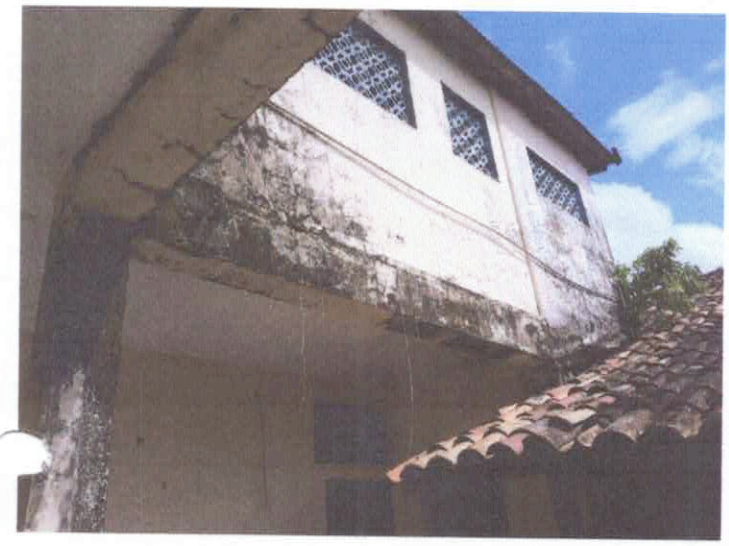
Foto 17 – Infiltração no prédio.
